## ガラスの熱割れについて：

### (ガラスの熱割れとは)

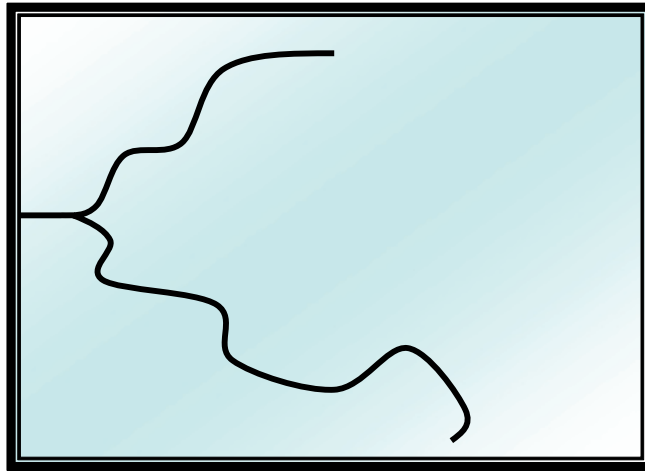
窓ガラスに日光の直射を受けると、ガラス中心部の温度が上がり、ガラス周辺部のサッシにのみ込まれた部分や影になっている部分の温度は低温のままとなります。高温となった中心部が熱で膨張し、一方で低温部が硬直した状態となる為、ガラス周辺部に引張応力が発生します。この熱応力は直射が照射されたガラス中心部の温度と照射されていないガラス周辺部の温度差に比例し、ガラスのエッジ強度を越える引張応力が発生すると熱割れを起こします。

割れ始めは直角に発生します。熱割れがどうかを判断する一つの材料として下さい。
